# 建设项目竣工环境保护验收调查表

项目名称：高台县新坝镇摆浪河系农村饮水安全巩固提升工程

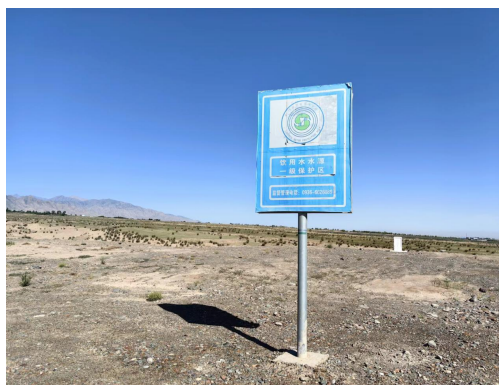
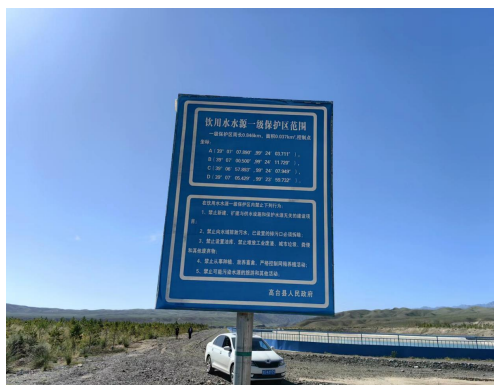
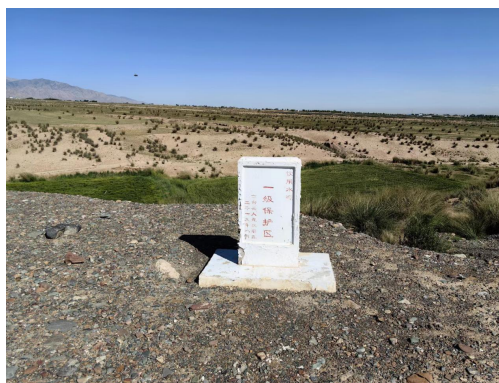
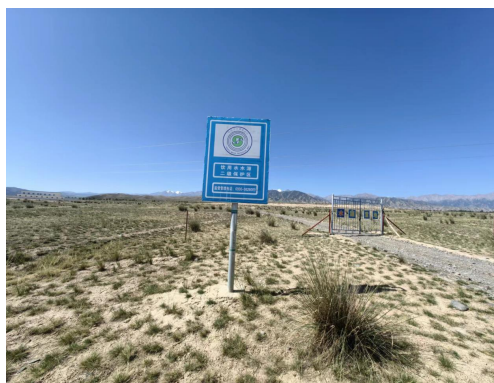
图 8-1 饮用水水源保护区界标正面、北面示意图

| 饮用水<br>水源地<br>规范化<br>管理 | <p><b>1、饮用水水源地污染防治措施</b></p> <p><b>(1) 划定饮用水水源地保护区</b></p> <p>根据调查，建设单位已按照《饮用水水源保护区划分技术规范（HJ338-2018）》，结合项目周边实际，划定饮用水水源保护区，分为一级保护区和二级保护区。</p> <p><b>(2) 水源地规范化建设</b></p> <p>根据调查，建设单位已开展水源地环境档案管理、标志与隔离防护等规范化建设。包括建立和完善环境档案管理、日常巡查、风险源企业台账、风险源企事业单位突发环境污染事件应急预案、饮用水水源地突发环境风险应急预案和危险化学品运输管理等相关制度。在塘坝和净水厂饮用水水源取水口、一级保护区边界设立界牌，在保护区沿线设置隔离防护栏，在水源附近的村庄内设置宣传牌，用于警示和提高当地村民的饮用水水源保护意识。</p> <p>沿一级保护区边界设置绿色隔离围网或红色界桩，并设置一级保护区标识牌，牌上注明“饮用水水源一级保护区”字样、严禁的活动和项目、边界范围及特殊标志或地点、水源保护区设立单位、设立时间，并进行监督管理。</p> <p>界标正面的上方为饮用水水源保护区图形标。中下方书写饮用水水源保护区名称，如饮用水水源一级保护区、饮用水水源二级保护区等。下方为“监督管理电话：0936-6626089”等监督管理方面的信息。饮用水水源保护区界标正面内容的示意图如图 6-1。</p> <p>界标背面的上方用清晰、易懂的图形或文字说明根据 HJ338-2018 划定的饮用水水源保护区范围，以标明保护区准确地理坐标和范围参数等为宜。中下方书写饮用水水源保护区具体的管理要求，最下方靠右处书写“高台县人民政府二零一九年八月设立”字样。饮用水水源保护区界标背面内容的示意图如图 8-1。</p> | | | | | |

饮用水水源一级保护区界标正面

饮用水水源一级保护区界标背面

饮用水水源一级保护区红色界桩

饮用水水源二级保护区界标正面
